## Glissement "En Azof", Commune de Montreux

### Glissement et coulée boueuse au lieu-dit "En Azof", près des Avants, concept et suivi des travaux d'assainissement

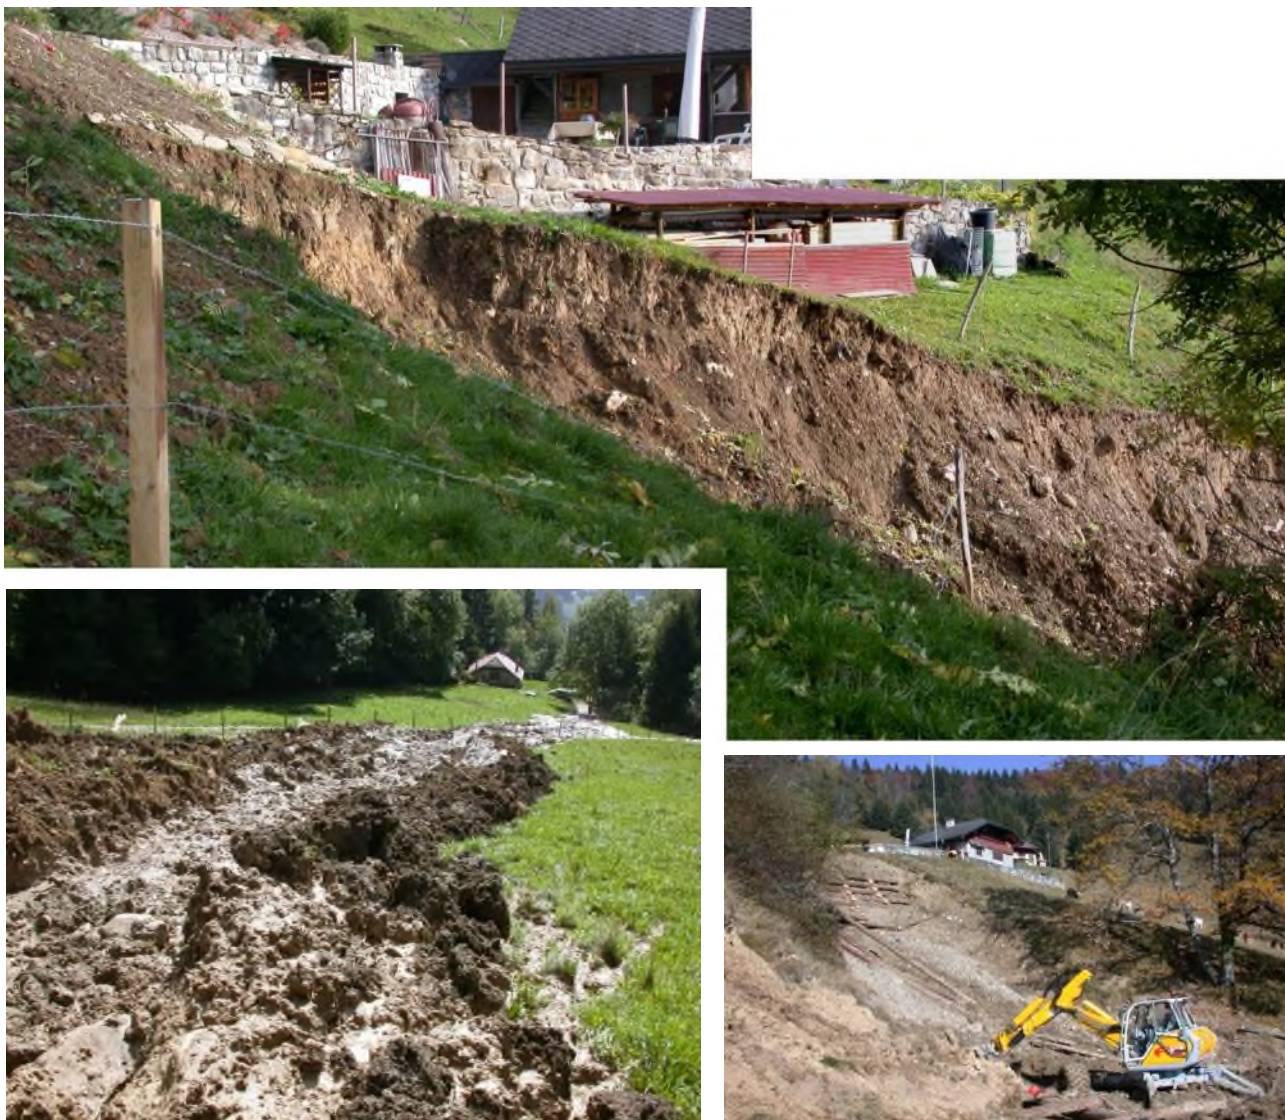
Un premier glissement de terrain spontané a envahi la route d'Azof en août 2005, suivi en 2007 d'une coulée de terre de plus grande ampleur, sous l'effet de résurgences massives d'eaux souterraines consécutives à de très fortes précipitations.

- ▶ Conception de travaux d'assainissement de coût modéré en relation avec le fait que ceux-ci impliquent surtout le domaine privé.
